**MATERIAL LONGSOR DAN CREEP MEMPENGARUHI AREA  
PERTANIAN DI SEKITAR DESA NGASINAN, PURWOREJO**

***LANDSLIDE MATERIAL AND CREEP INFLUENCE THE AGRICULTURAL  
AREA IN THE SURROUNDING NGASINAN VILLAGE, PURWOREJO***

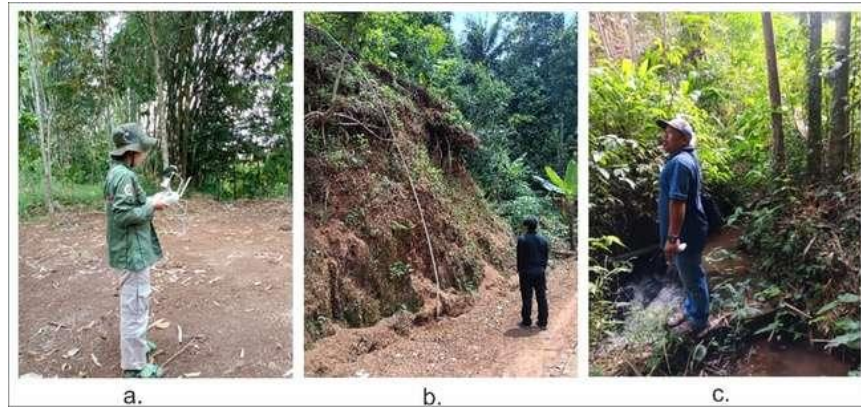
Gambar 1. Metode penelitian yang digunakan: a. foto udara dengan *drone*, b. pengamatan material secara langsung, dan c. wawancara secara mendalam dengan warga

Pengambilan data dilakukan dengan foto udara menggunakan *drone*, pengamatan langsung di lapangan dan wawancara secara mendalam dengan warga termasuk perangkat desa. Foto udara dengan *drone* dilakukan secara *free flight* pada atas area longsor dekat lahan pertanian. Gambar 1 menunjukkan metode yang dilakukan dalam pengambilan data lapangan. Data berupa foto dilapangan, kemudian dianalisis keterkaitan dengan lahan pertanian.

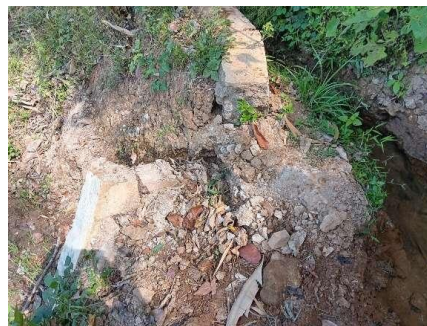
Gambar 4. Tanggul irigasi rusak

*Creep* membuat tanggul irigasi rusak (Gambar 4). Rusaknya tanggul irigasi membuat beberapa titik aliran air yang secara terus menerus masuk ke lahan pertanian. Gambar 5 menunjukkan beberapa area irigasi

Hasil wawancara secara mendalam dengan petani/warga dan perangkat desa lebih menyoroti terkait saluran irigasi. Saluran irigasi yang rusak merupakan bantuan dari pemerintah beberapa tahun sebelumnya. Kerusakan tanggul irigasi akibat adanya *creep* yang membutuhkan adanya solusi. Identifikasi bawah permukaan *creep* dan karakterisasi material tebal diperlukan untuk penelitian selanjutnya. Karakterisasi material tebal perlu dilakukan baik sifat fisika maupun kimia yang dapat mendukung penanganan longsor dan *creep* selanjutnya. Pemetaan area longsor, *creep* dan luas area pertanian yang terdampak juga perlu dilakukan pada penelitian selanjutnya. Penggunaan GIS untuk data kuantitatif dan mudah digunakan pemerintah sebagai dasar perencanaan mitigasi irigasi maupun mitigasi bencana.

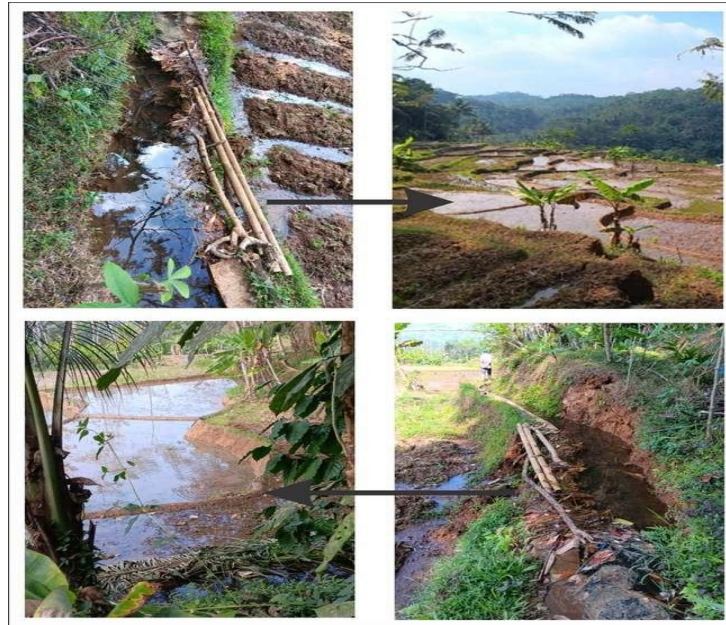
Gambar 5. Air irigasi masuk ke lahan pertanian melalui tanggul jebol

yang rusak dan mengakibatkan air masuk ke lahan pertanian. Akibatnya lahan pertanian terisi air secara berlebihan. Sehingga *creep* mengganggu proses pertanian di sekitarnya.

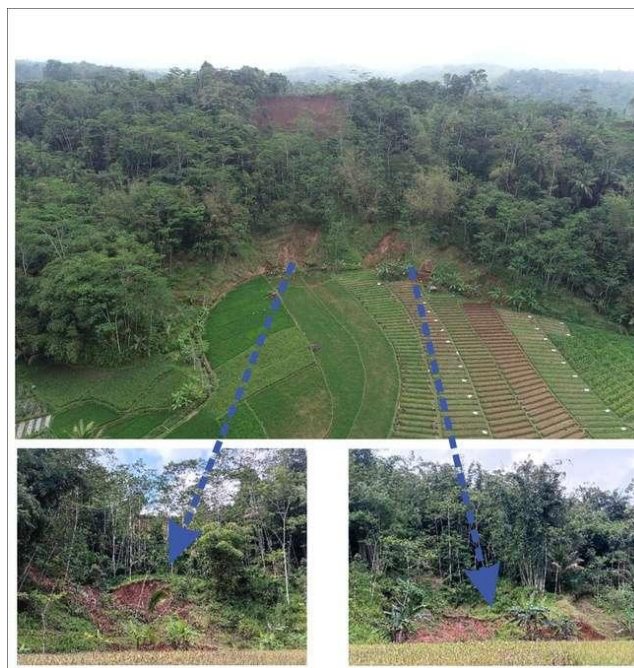
Longsor besar yang terlihat pada Gambar 6 masih aktif sampai saat ini. Penelitian sebelumnya membuktikan bahwa adanya erosi *gully* pada area longsor besar dan banyaknya rekahan pada material tebal (Purnamasari, Sartohadi, et al., 2025). Rekahan dan erosi *gully* akan terisi air pada saat musim hujan tiba sehingga dapat menjadi bidang gelincir longsor. Bidang gelincir longsor akan memicu aktifnya pergerakan material longsor.

Gambar 6. Longsor di pinggir lahan pertanian

Selain *creep* juga adanya longsor yang memberikan dampak pada lahan pertanian. Hasil pengamatan lapangan dan foto *drone* menunjukkan longsor yang berada di atas samping lahan pertanian (Gambar 6). Longsor besar yang membawa material longsor mendesak lahan pertanian sehingga mengakibatkan bergesernya batas sawah (Gambar 7).

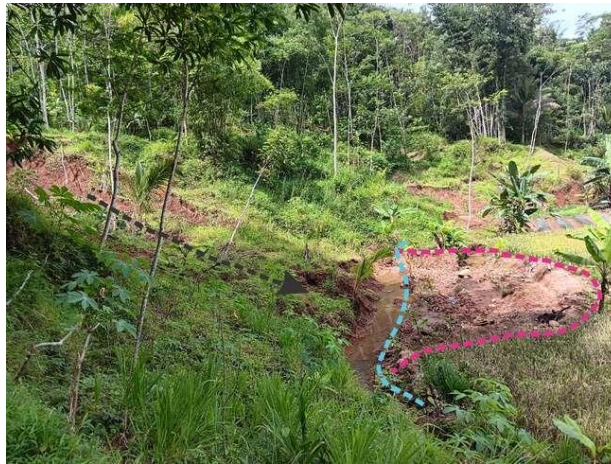
Material longsor yang mendesak ke lahan pertanian membuat batas sawah bergeser. Pada Gambar 7, garis putus-putus berwarna merah muda merupakan batas material longsor yang masuk ke lahan pertanian. Sedangkan garis putus-putus

berwarna biru merupakan batas awal sawah (lahan pertanian).

Gambar 7. Material longsor mendesak lahan pertanian

Meskipun material longsor masuk ke lahan pertanian, petani tidak terlalu mempermasalahkan terkait material longsor ini. Hasil wawancara secara mendalam membuktikan bahwa petani yang memiliki sawah tersebut sudah memaklumi hal tersebut, karena bahan material tanah juga tidak terlalu mengganggu hasil pertanian. Meskipun lahan yang terdampak material harus diolah lagi, tetapi tidak berpengaruh terhadap kesuburan tanaman selanjutnya. Hal ini juga dibuktikan dengan penelitian terkait kandungan material tebal, bahwa material tebal longsor justru mengandung tinggi kandungan air dan KTK (Purnamasari et al., 2024). Kandungan material longsor yang telah mengalami pengadukan alami
